お 知 ら せ

平成 21 年 4 月 14 日
国土交通省自動車交通局

改 善 措 置 勧 告 書

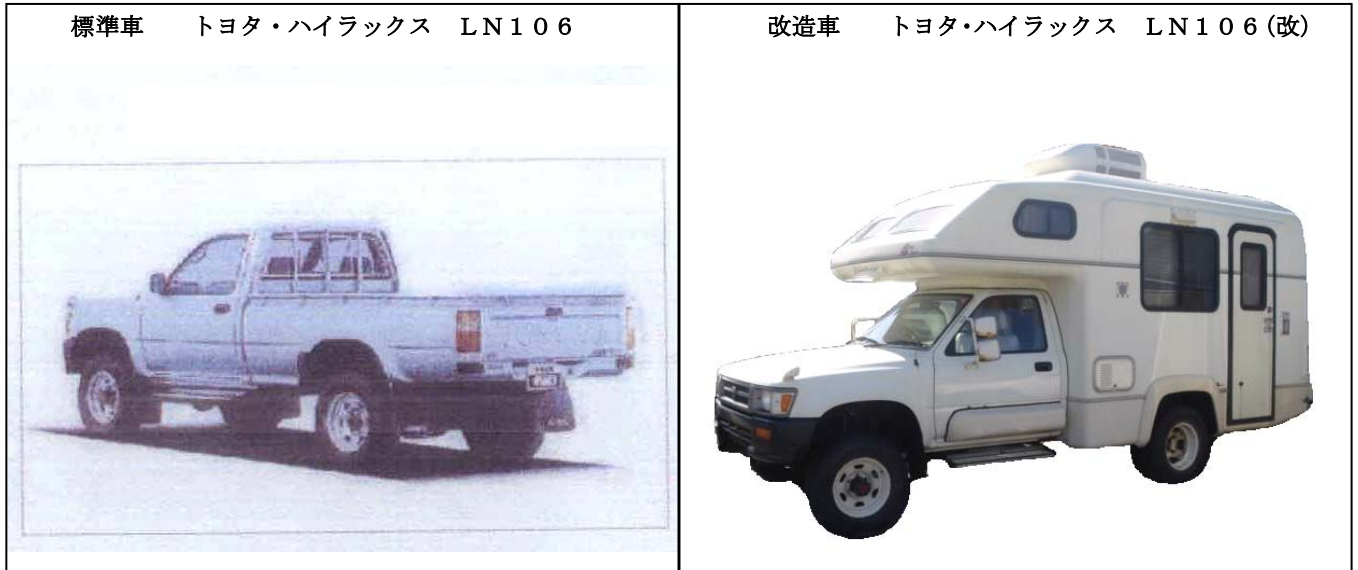
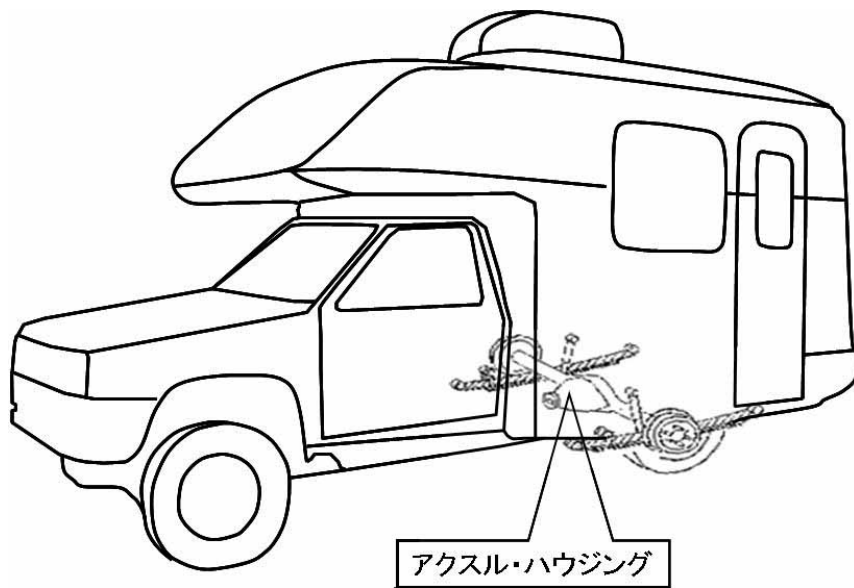
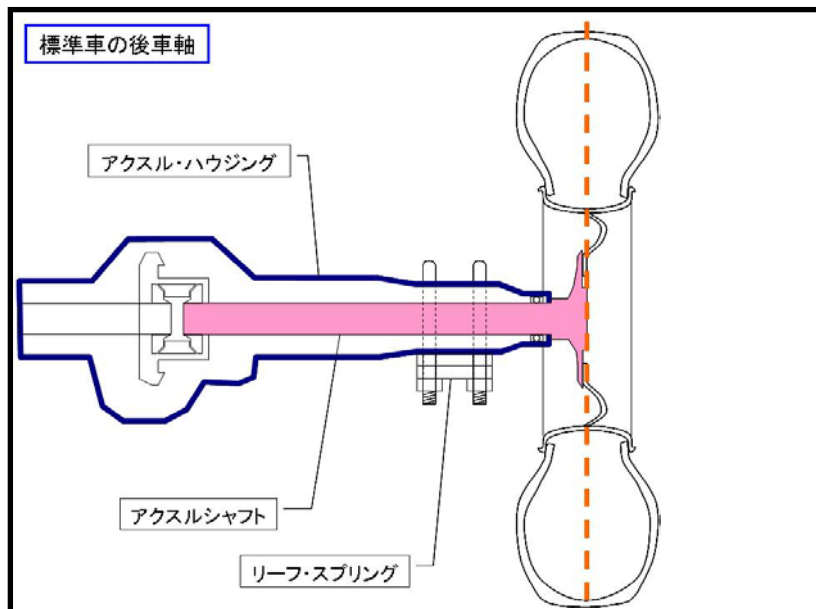
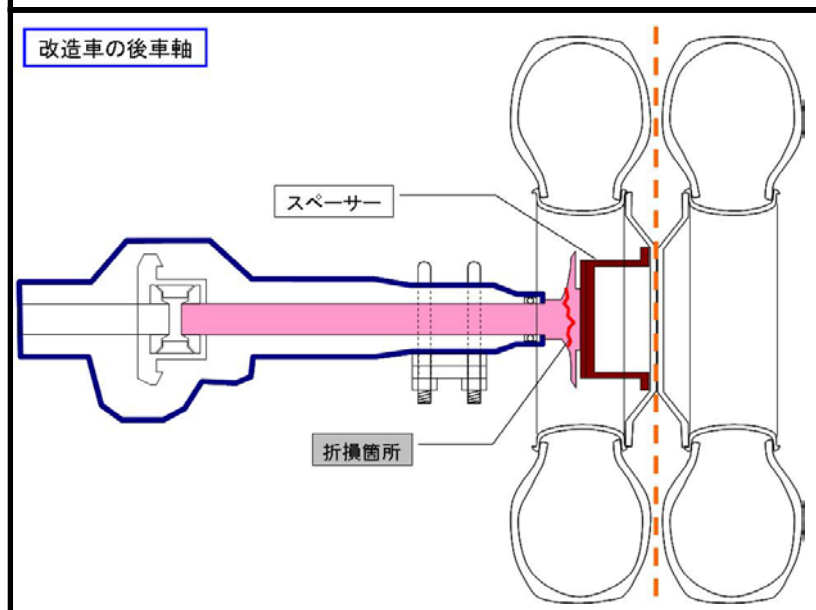
2. 改造車の概要

走行装置において、後輪を単輪から複輪に改造したことにより、後車軸（アクスルシャフト）の堅ろう性が不足しているため、最悪の場合、車軸が折損するおそれがある。（保安基準第9条第1項に不適合）

- ① 必要な改修を行うまでは、車両を使用しないで下さい。
- ② トヨタ自動車(株)がハイラックス用の補修部品として現在販売しているアクスルシャフトに交換することにより、引き続き使用することができます。アクスルシャフト交換（有償）を希望する場合は、ディーラー又は整備事業者にご相談して下さい。また、補修部品についてはトヨタ自動車(株)のお客様相談センター（電話番号：0800-700-7700）にお問い合わせをお願いします。
- ③ 本年6月1日以降は、アクスルシャフトを交換していない車両については検査で不合格となるとともに、道路運送車両法の規定に基づき必要な改修を命ずる対象となりますのでご理解をお願いします。
