# タカタ製エアバッグ搭載車を 車検で有効期間を更新しない措置 の概要について

国土交通省  
自動車局  
平成29年11月

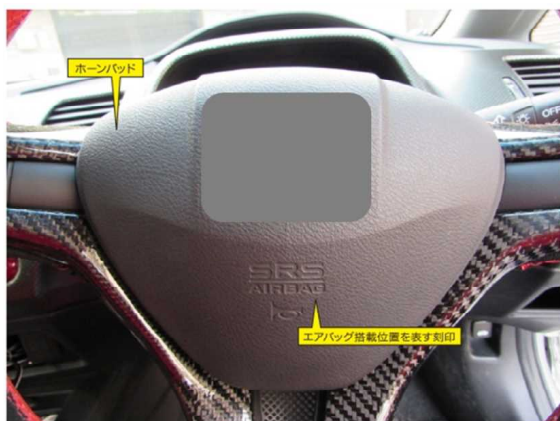
### エアバッグ・インフレータの作動原理

コンピュータがエアバッグをふくらませる必要があると判定すると、インフレーター（ガス発生装置）に着火され、燃焼による化学反応でガスが発生し、エアバッグがふくらむ。

- 2004年以降、硝酸アンモニウムを使用したタカタ製エアバッグのガス発生装置（インフレーター）が異常破裂し、金属片が飛散する不具合が発生。
