エア・クリーナ・エレメント

🚗 自家用乗用車等

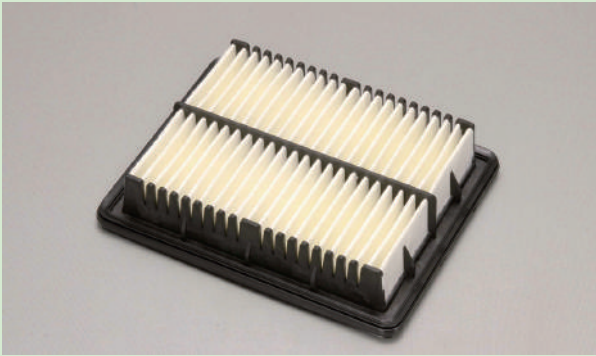
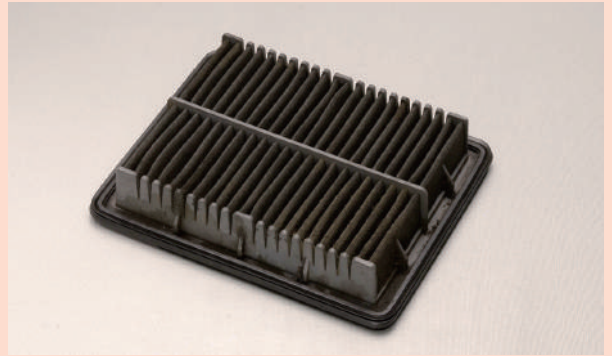
新品です!

こうなる前に交換!

クルマを使用しているうちにフィルターが汚れたり、目詰まりしたりしてくるエア・クリーナ・エレメント。そのまま使い続けると、エンジン性能が低下してしまい燃費や排気ガスの悪化も引き起こしてしまいます。クルマの本来の性能を維持するためにも、適切な時期に交換することが必要です。

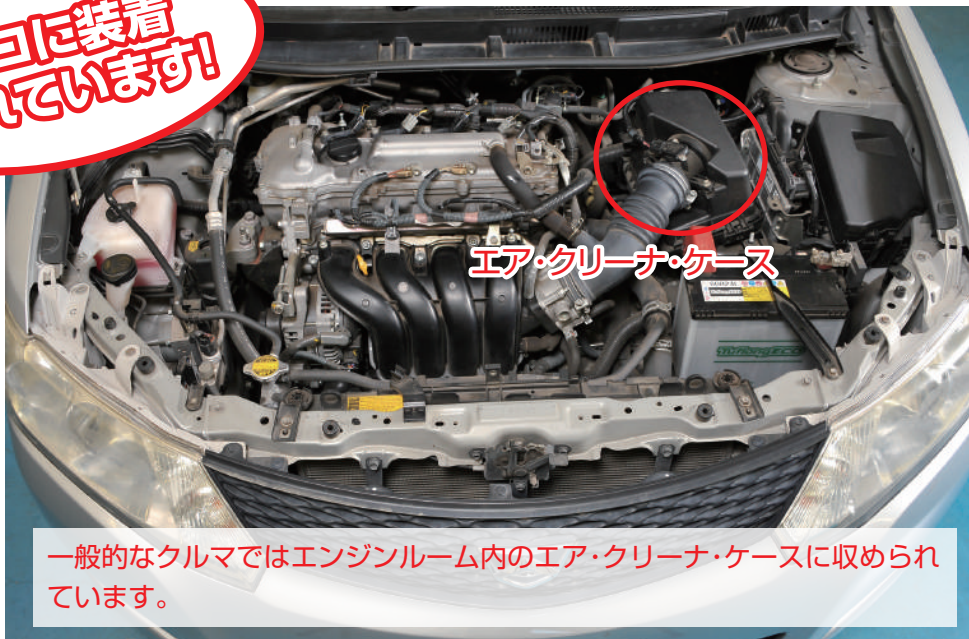
エア・クリーナ・ケース

一般的なクルマではエンジンルーム内のエア・クリーナ・ケースに収められています。

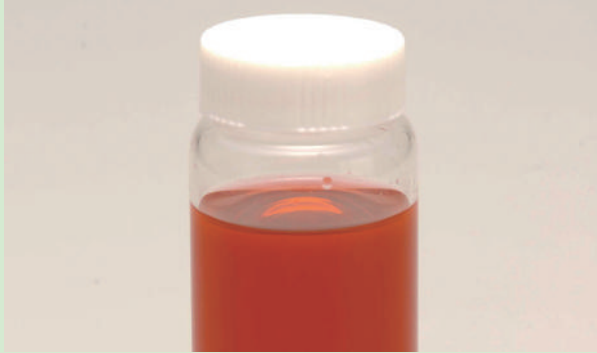
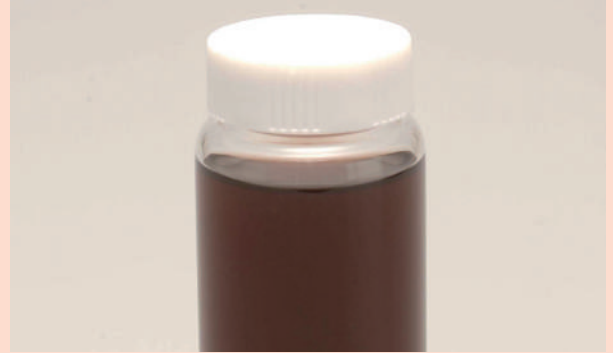
新品です!

こうなる前に交換!

エンジン冷却液は、エンジンの熱を吸収してラジエータで放熱することによりエンジンを冷却しています。その他にもラジエータなどの冷却システムの金属部品内部の錆びを防いだり、冬場の凍結を防ぐ働きをしています。エンジン冷却液の劣化や液量・濃度不足によってオーバーヒートしたり、冷却システムの錆の発生や凍結によるラジエータの破損の原因になるので適切な時期に交換することが必要です。

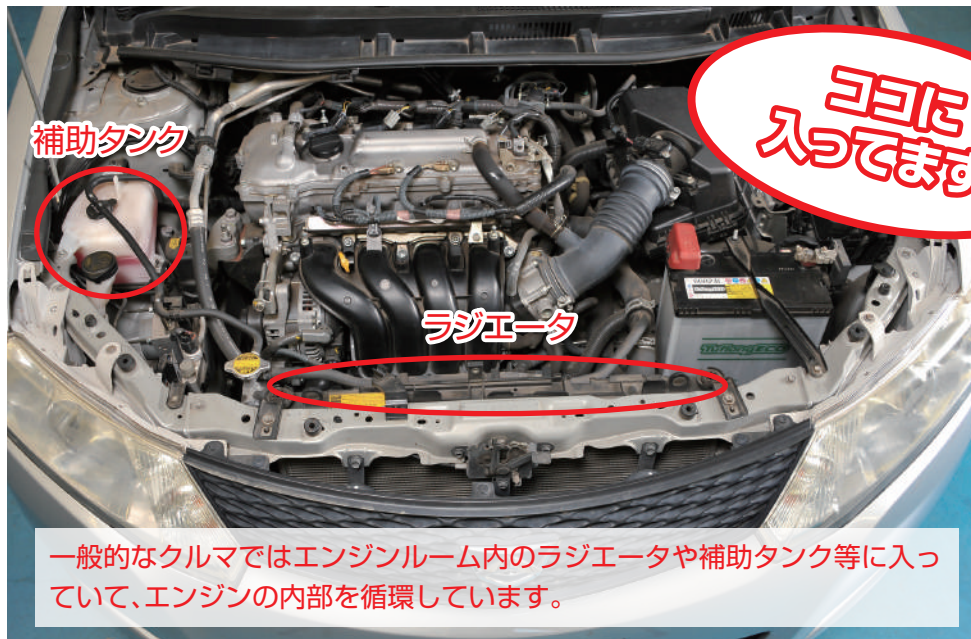
一般的なクルマではエンジンルーム内のラジエータや補助タンク等に入っていて、エンジンの内部を循環しています。

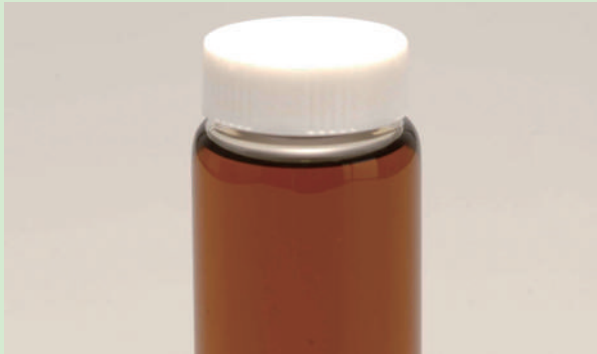
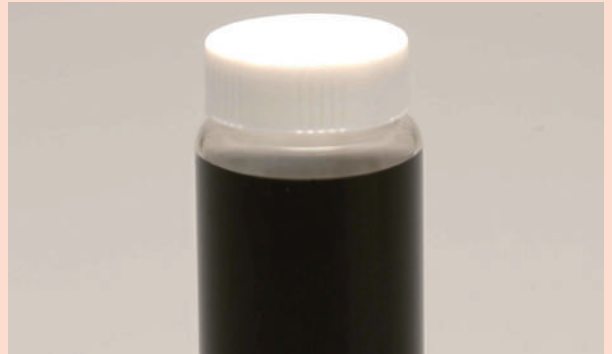
新品です!

こうなる前に交換!

エンジンの主な部品は金属でできていて、それぞれの部品が回転運動や往復運動をしてパワーを発生させています。エンジンオイルは、金属の部品同士が直接接触れないように膜を作って摩擦を減らし、エンジンをスムーズに動かす働きをしており、エンジン内で繰り返し働いているうちに劣化していくことから定期的なオイル交換が必要です。また、エンジン・オイルはエンジンの精密装置(可変バルブタイミング機構等)を作動させる働きも担っているため、このような装置の故障を防ぐためにも定期的なオイル交換の重要性が高まっています。

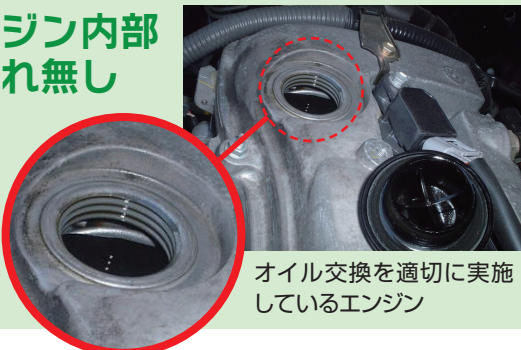
エンジン内部の汚れ無し

オイル交換を適切に実施しているエンジン

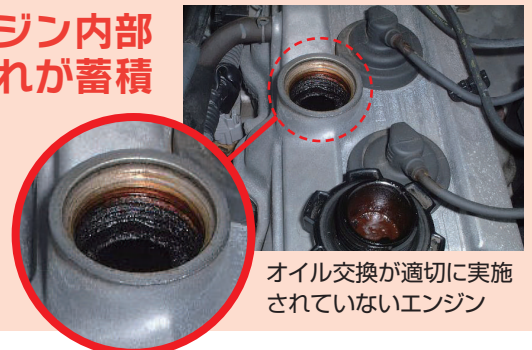
エンジン内部に汚れが蓄積

オイル交換が適切に実施されていないエンジン

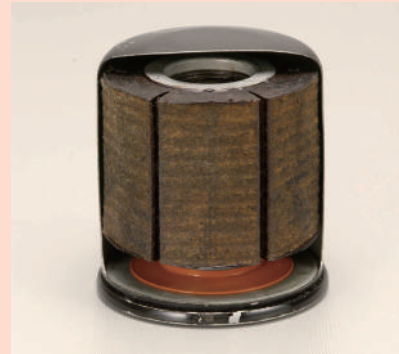
こうなる前に**交換!**

エンジン・オイルをろ過し、汚れを取り除く働きを担うのがオイル・フィルタです。エンジン・オイルの汚れには、金属粉(削りかす)、カーボン(燃え残りカス)などがあり、適切な時期に交換を行わないとフィルタが目詰まりをおこします。フィルタの目詰まりにより汚れの除去ができなくなるとエンジンに重大な損傷を与えるおそれがあるので、定期的な交換が必要です。

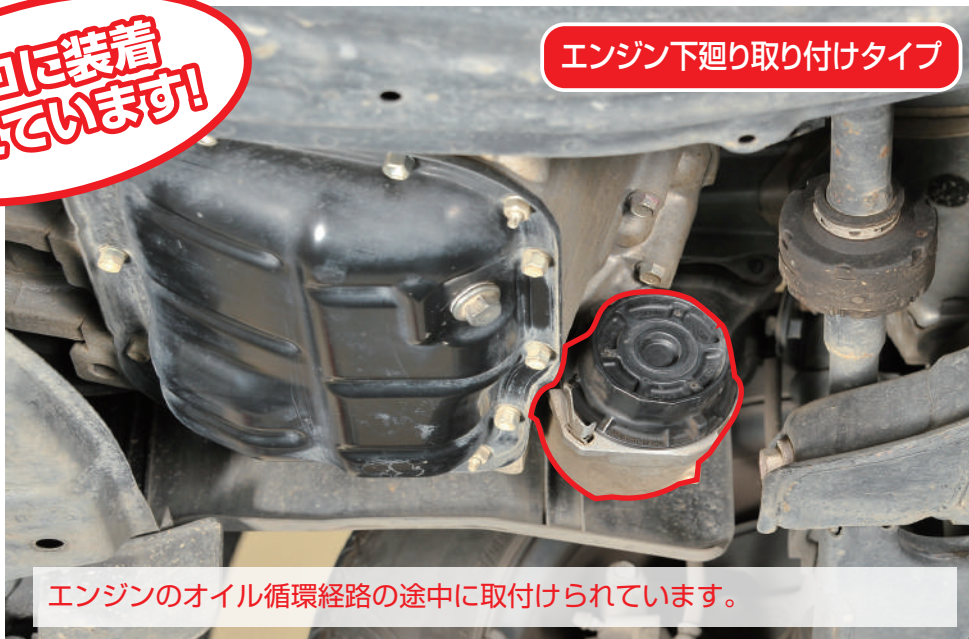
エンジン下廻り取り付けタイプ

エンジンのオイル循環経路の途中に取り付けられています。

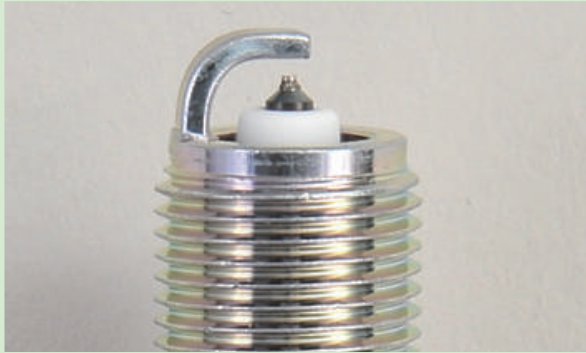
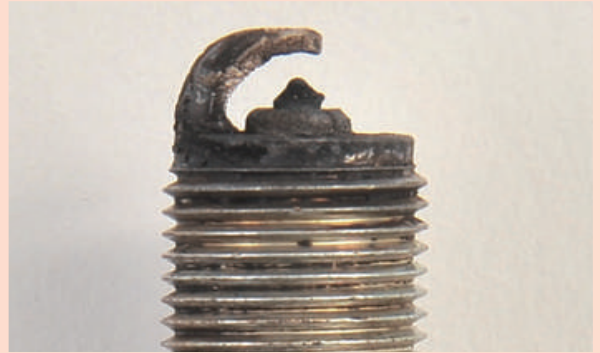
新品です!

× こうなる前に**交換!**

ガソリンエンジンは、燃料と空気を混ぜた混合気を燃焼させて動力を発生させています。混合気を燃焼させるためには点火する必要があり、その役割を担っているのがスパーク・プラグです。スパーク・プラグは使用しているうちに中心電極の先端が丸く消耗していき、火花の飛びが悪くなり、混合ガスへ安定して着火されなくなる可能性があります。そうすると、エンジン出力の低下・燃費の悪化・エンジン寿命への悪影響を与えるおそれがありますので、適切な時期に交換することが必要です。

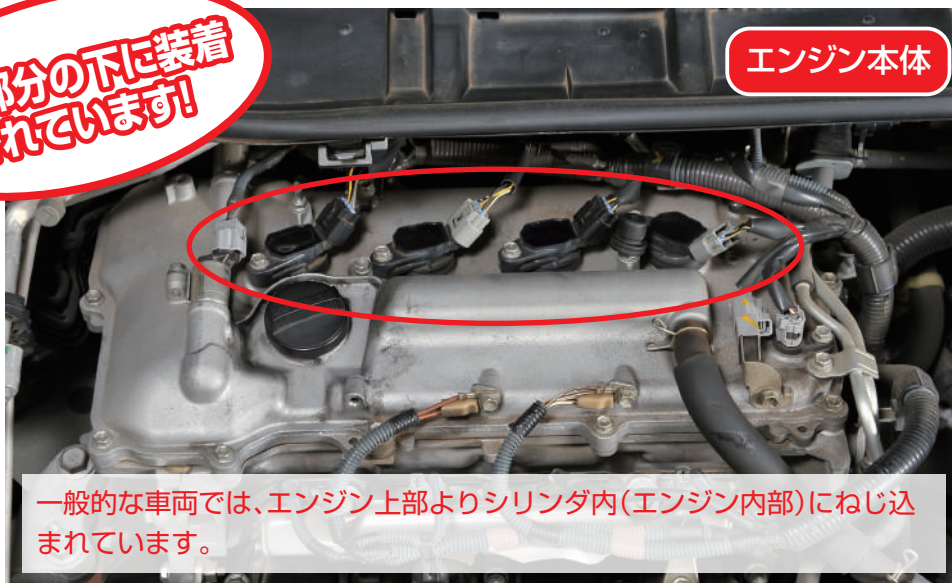
エンジン本体

この部分の下に装着されています!

一般的な車両では、エンジン上部よりシリンダ内(エンジン内部)にねじ込まれています。

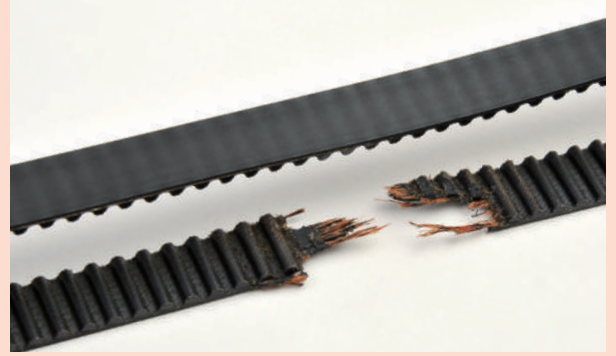
新品です!

✖ こうなる前に**交換!**

タイミング・ベルトは、エンジンのクランクシャフトと吸排気バルブを開閉するカムシャフトを連動させるための重要な部品です。走行中にタイミング・ベルトが切れると、吸排気バルブが開閉できなくなりエンジンが停止し、再始動できなくなります。最悪の場合には、バルブの動くタイミングがずれることで、シリンダ内でピストンとバルブが干渉し、エンジン自体が深刻なダメージを負うこともありますので適切な時期に交換することが必要です。

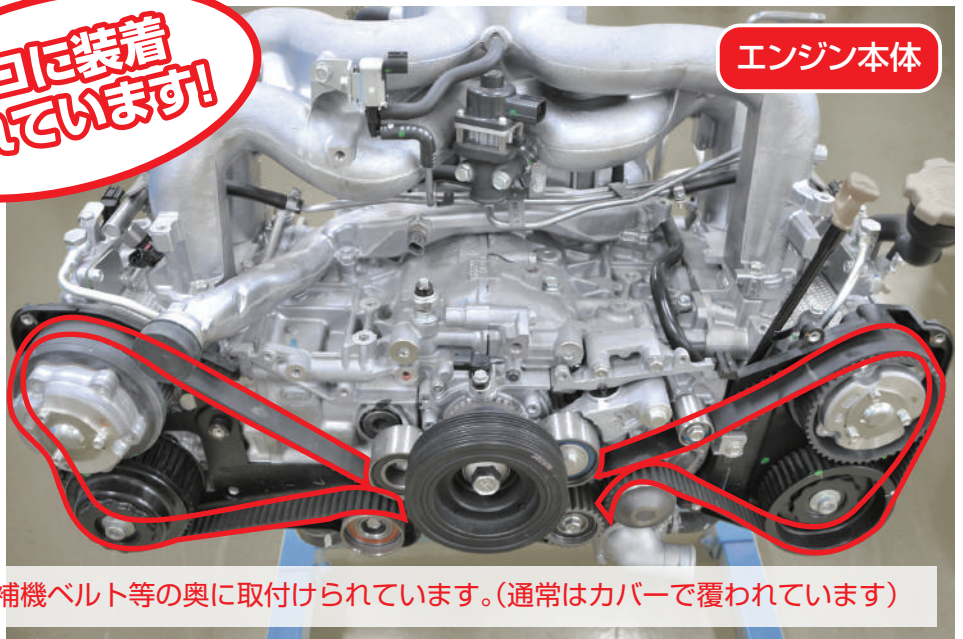
エンジン本体

エンジン本体部品の一つであり、補機ベルト等の奥に取付けられています。(通常はカバーで覆われています)

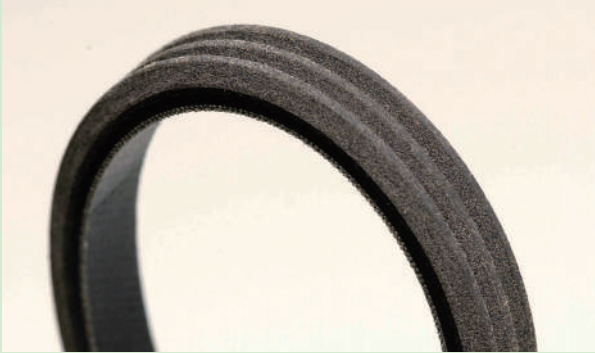
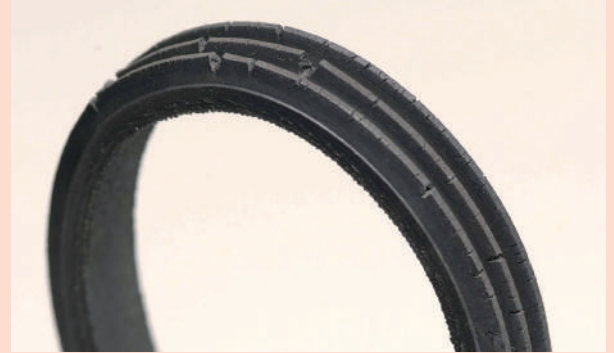
新品です!

こうなる前に**交換!**

補機ベルトは、エンジンの回転を利用してオルタネータ(発電機)、ウォーターポンプ(冷却水循環装置)、エアコンのコンプレッサ、パワーステアリングポンプ等を動かすために動力を伝達しているベルトです。ゴム製品であることから使用しているうちに劣化、ひび割れ、伸び等が発生し、滑りや切断により、各補機の機能が失われる可能性がありますので適切な時期に交換することが必要です。

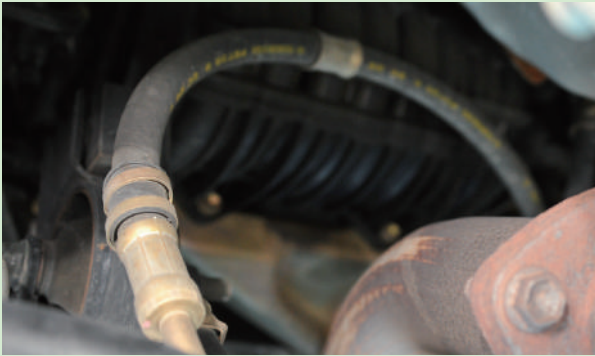
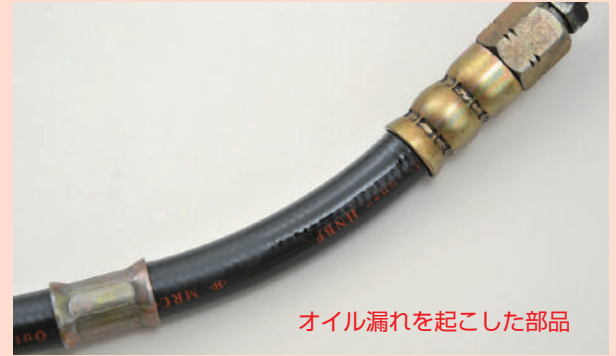
正常です!

こうなる前に**交換!**

オイル漏れを起こした部品

パワー・ステアリング用油圧ホースは、油圧式パワー・ステアリング装着車に使用されていて、ポンプで発生した油圧をパワーアシスト装置へ伝える役目をしています。ホースはゴム部品のためエンジンルーム内の熱や油圧による伸縮により経年劣化し、オイル漏れを起こした場合、油圧が発生せずにハンドル操作が困難になる可能性がありますので、不具合やその前兆が認められた場合は交換が必要です。

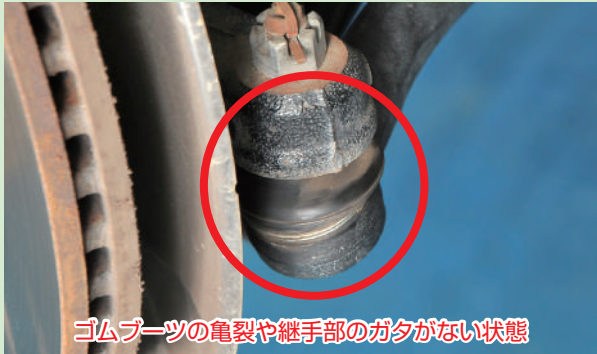
正常です!

ゴムブーツの亀裂や継手部のガタがない状態

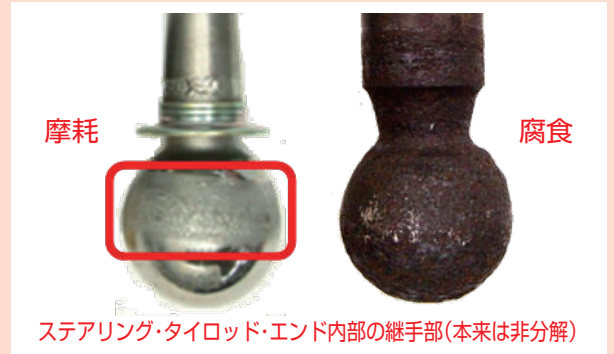
こうなる前に交換!

摩耗

腐食

ステアリング・タイロッド・エンド内部の継手部(本来は非分解)

ステアリング・タイロッド・エンドはハンドルからの操舵力をタイヤに伝えるための継手であり重要な部品です。金属製ですがハンドル操作を繰り返すうちに摩耗し、最悪の場合継手が抜け落ち前輪が脱輪してしまう可能性があり、その場合ハンドル操作が困難となり重大な事故を引き起こす可能性がありますので、不具合やその前兆が認められた場合は交換が必要です。

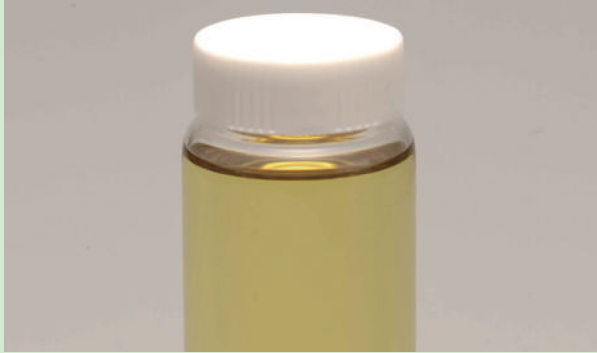
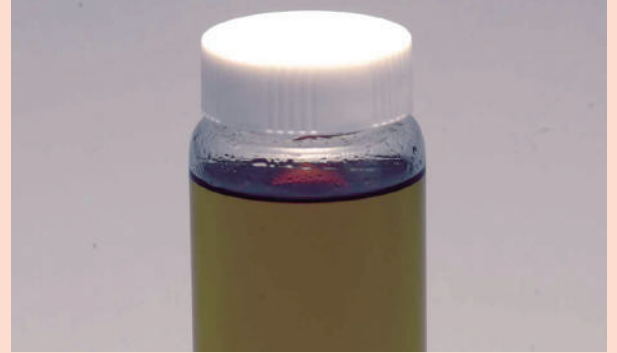
新品です!

× こうなる前に**交換!**

ブレーキ・フルードは油圧に変換したペダル踏力をブレーキ装置に伝える役目をしている重要な油脂です。常に補助タンクの通気口から空気中の水分等を吸収し劣化していき、フルード内に気泡が発生しやすくなり油圧が適切に伝わらずにブレーキの効きが悪くなる恐れがありますので、定期的な交換が必要です。

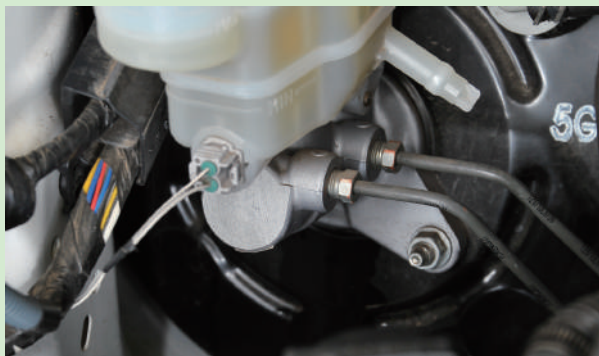
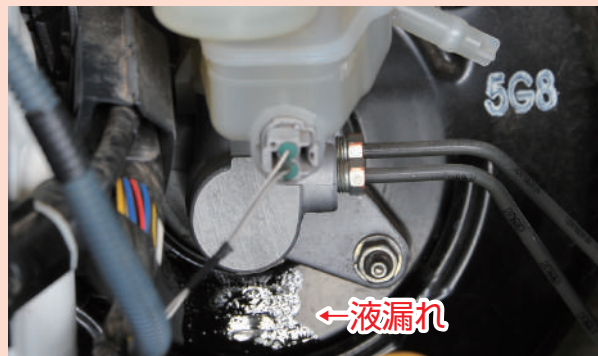
正常です!

こうなる前に**交換!**

ブレーキ・マスタ・シリンダはブレーキのペダル踏力を油圧に替える働きをしており、内部のピストンには機密性を保つためにゴムシールが使用されています。シール類はゴム部品のため摩擦や油圧による伸縮の繰り返しにより劣化していき、最悪の場合液漏れ等を起こしブレーキの効きが悪くなりますので、適切な時期に交換する必要があります。

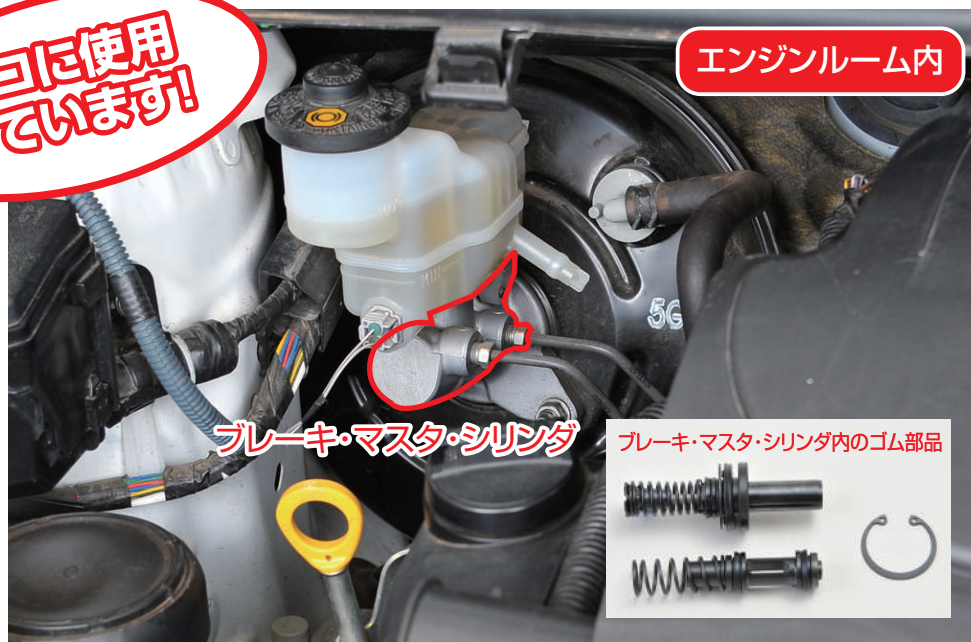
エンジンルーム内

ブレーキ・マスタ・シリンダ

ブレーキ・マスタ・シリンダ内のゴム部品

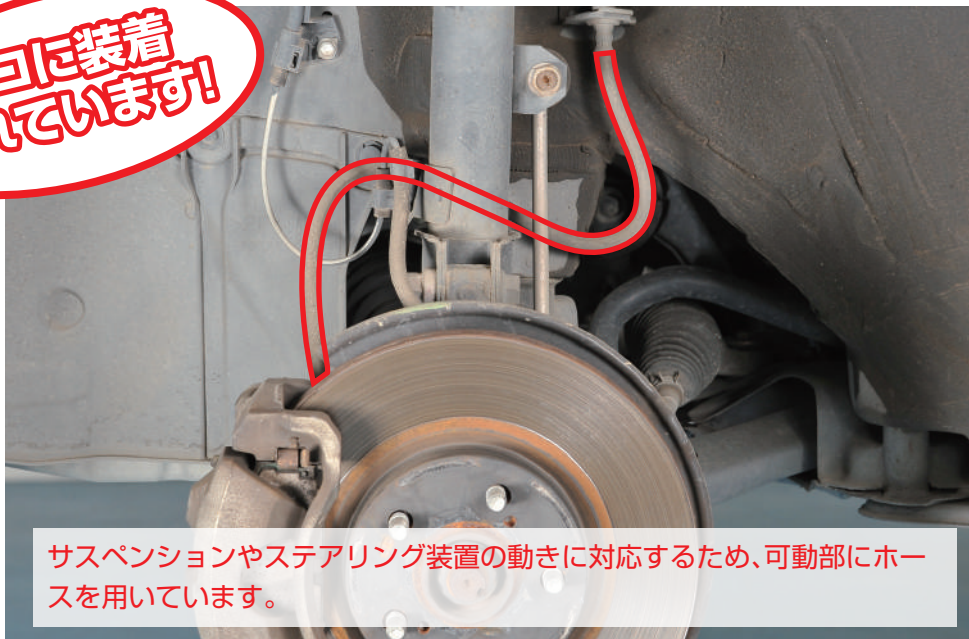
サスペンションやステアリング装置の動きに対応するため、可動部にホースを用いています。

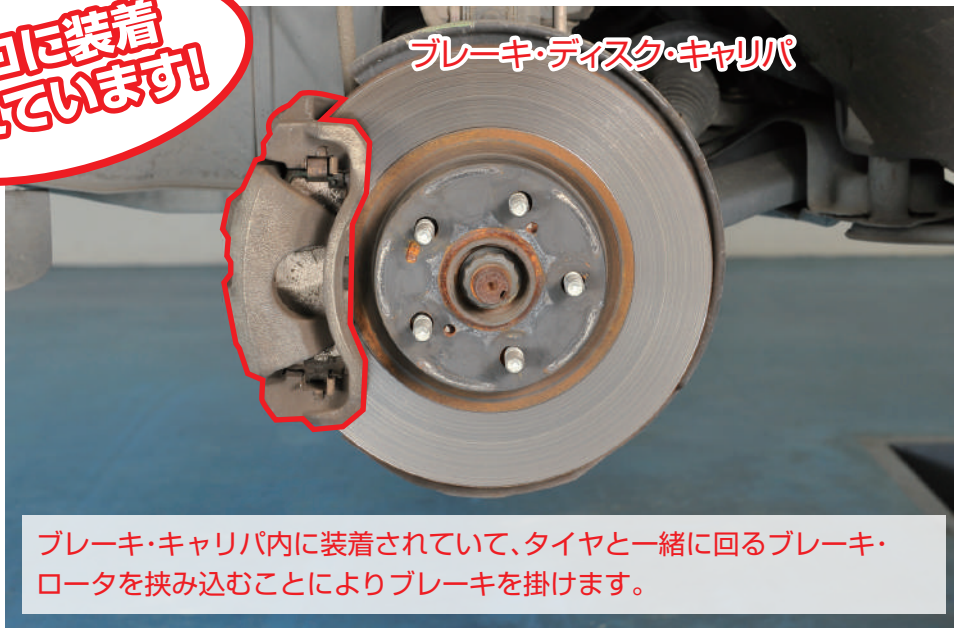
ブレーキ・ディスク・キャリパ

ブレーキ・キャリパ内に装着されていて、タイヤと一緒に回るブレーキ・ロータを挟み込むことによりブレーキを掛けます。

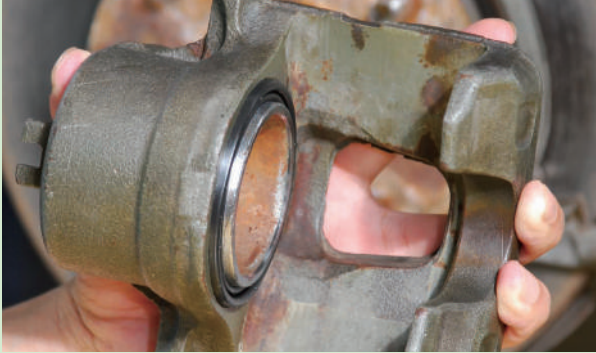
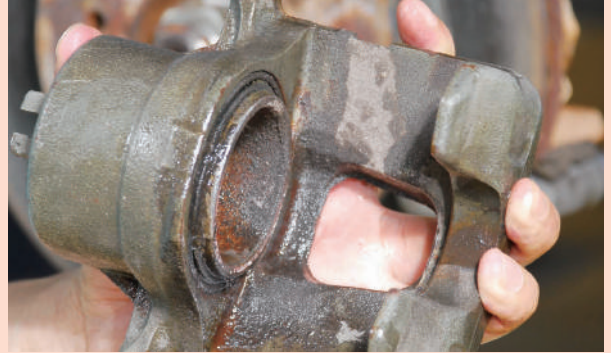
新品です!

こうなる前に交換!

ブレーキ・ディスク・キャリパはマスタ・シリンダからの油圧によりブレーキを効かせる働きをしており、内部のピストンには機密性を保つためにゴムシールが使用されています。シール類はゴム部品のため摩擦や油圧による伸縮の繰り返しにより劣化していき、最悪の場合液漏れ等を起こしブレーキの効きが悪くなりますので、適切な時期に交換することが必要です。

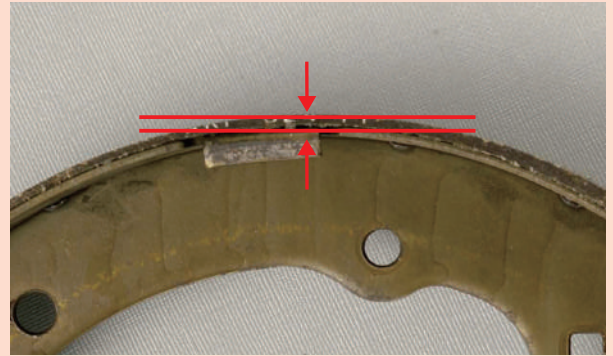
新品です!

こうなる前に**交換!**

ブレーキ・シューはタイヤと一緒に回るブレーキ・ドラムを内側からおさえつけることによりブレーキを効かせる重要な部品です。ブレーキ・シューには摩擦材が使用されており、使用するうちに摩耗していき、摩擦材が無くなってしまふとブレーキが不安定になり、ブレーキ・ドラムにも損傷を与えてしまいますので、摩耗して残量が少なくなっている場合は交換が必要です。

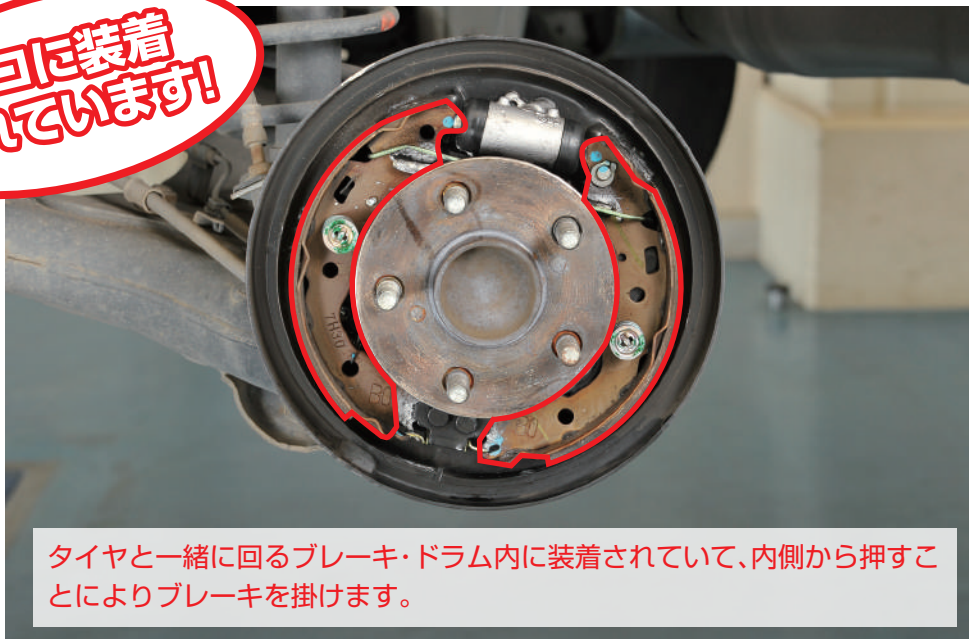
タイヤと一緒に回るブレーキ・ドラム内に装着されていて、内側から押すことによりブレーキを掛けます。

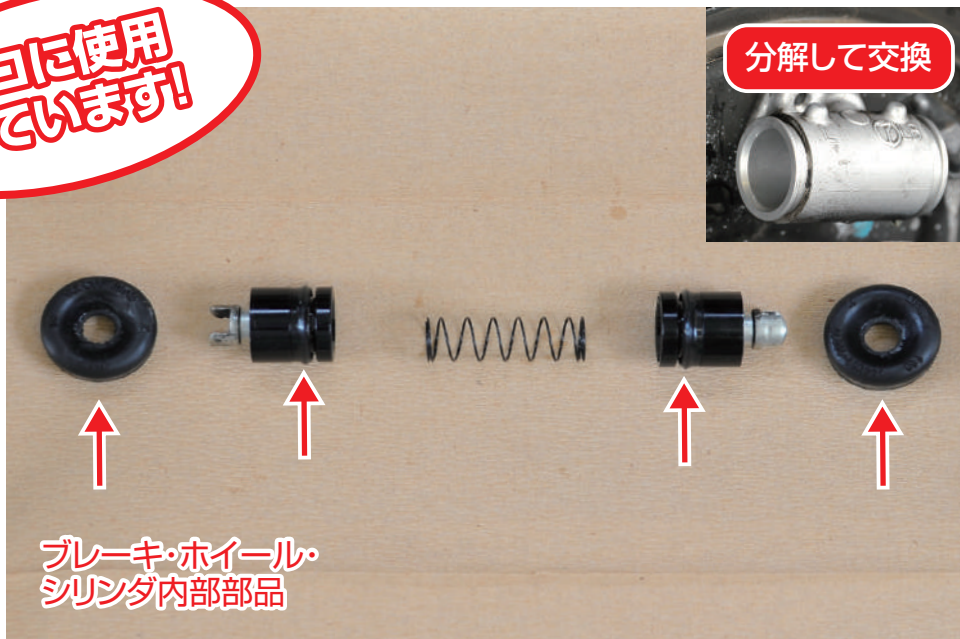
分解して交換

ブレーキ・ホイール・
シリンダ内部部品

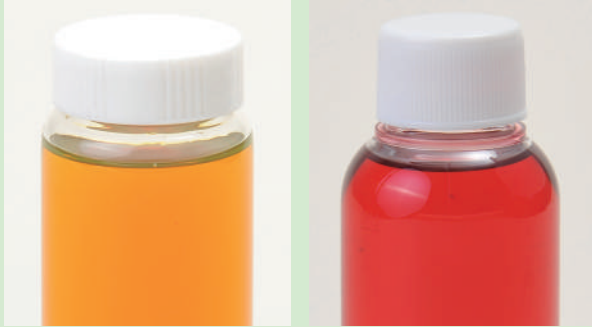
新品です!

マニュアル・トランスミッション・オイル
ディファレンシャル・オイル

オートマチック・トランスミッション・オイル(ATF)
ディファレンシャル・オイル

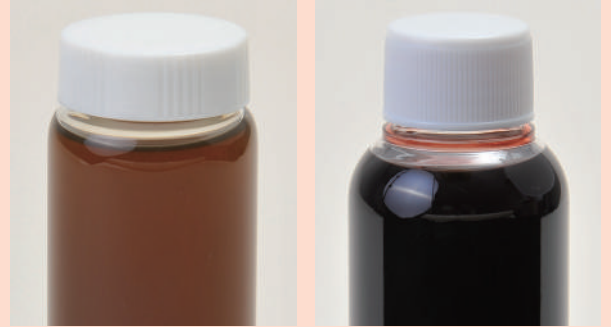
こうなる前に交換!

マニュアル・トランスミッション・オイル
ディファレンシャル・オイル

オートマチック・トランスミッション・オイル(ATF)
ディファレンシャル・オイル

トランスミッションやディファレンシャルにはギヤが多用されており、走行中は高回転しています。これらのギヤの潤滑にはギヤ・オイルが必要不可欠であり、ギヤの摩耗により発生した鉄粉等を包み込む働きもしています。また、オートマチック・トランスミッション・フルード(ATF)は、その他にエンジンからの動力をトランスミッション側へ増幅して伝える働きや、ギヤの自動変速の作動油としての働き等も担っています。使用しているうちに高回転により発生した熱や経年劣化により性能が低下していきますので、定期的な交換が必要です。

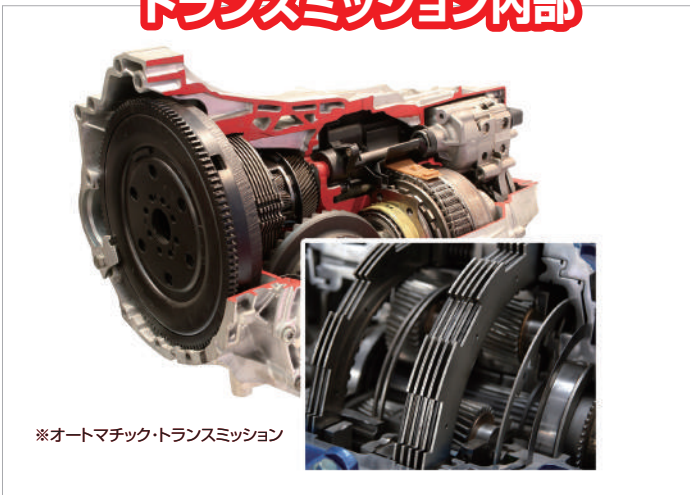
トランスミッション内部

※オートマチック・トランスミッション

ギヤやクラッチ等を多用しているため、ギヤオイル及びフルードによる潤滑が必要不可欠です。

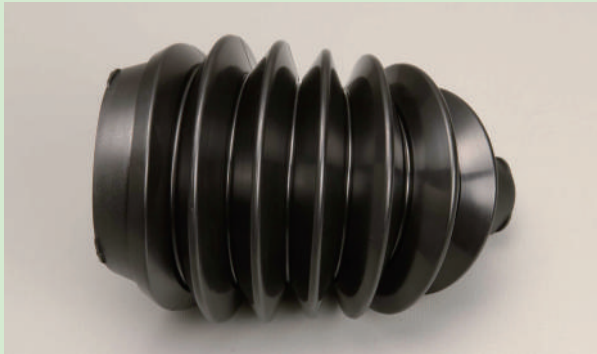
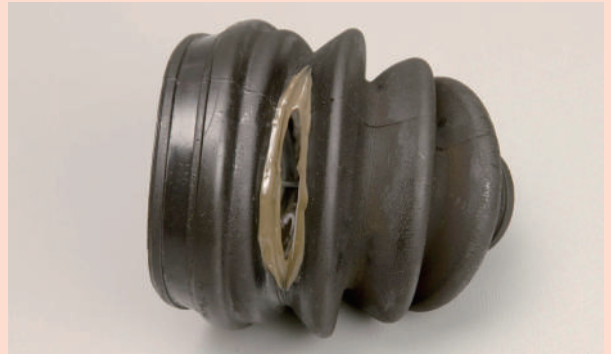
新品です!

こうなる前に**交換!**

ドライブ・シャフトはトランスミッション等からの動力をタイヤに伝える働きをしており、ハンドル操作やサスペンション作動のために継手部が設けられています。この継手部にはベアリングが使用されていて、車両の下廻りに露出していることから、保護のためにブーツが装着されています。ブーツはゴム部品のため、経年劣化しますので、劣化や損傷が認められた場合は交換が必要です。

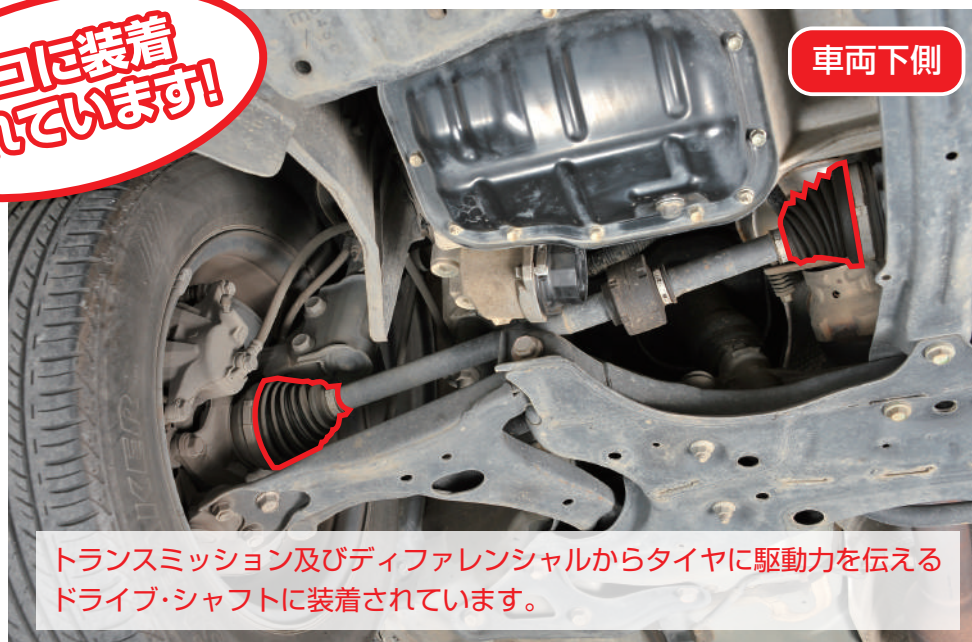
車両下側

トランスミッション及びディファレンシャルからタイヤに駆動力を伝えるドライブ・シャフトに装着されています。

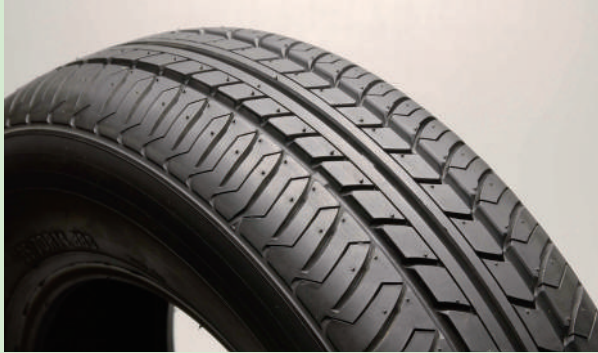
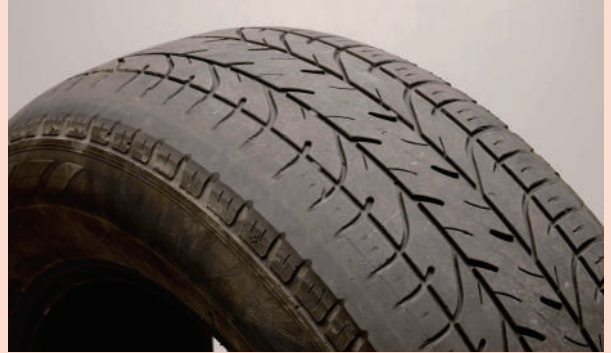
新品です!

✖ こうなる前に**交換!**

タイヤは路面と唯一接地している部品であり、クルマの「走る・止まる・まがる」の基本的な性能を左右する重要な部品です。ゴム製品であり使用するうちに経年劣化による亀裂発生や摩耗することから、摩耗限度に達する場合や安全を確保できない経年劣化や損傷が認められた場合は交換が必要です。

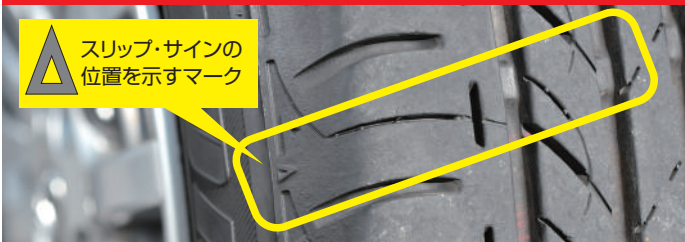
タイヤ溝の摩耗限界ライン

スリップ・サインの位置を示すマーク

新品 → 摩耗限度
スリップ・サインは、タイヤの溝の深さが1.6mm以下になると現れます。

スタッドレスタイヤは溝の深さが50%まで摩耗すると積雪路・凍結路での性能が低下するので、タイヤの溝の深さが50%に達するとスリップ・サインが現れます。
